MENTAWAI... l'aventure commence !

Décembre 2014, achat du voilier Jouët 680 baptisé « FOEHN » il vient du chantier naval de Clouey, c'est mon premier bateau et un rêve qui se réalise enfin !
Désormais son port d'attache sera La Teste de Buch et il est rebaptisé « MENTAWAI », son nom fait référence à une île Indonésienne : l'île aux fleurs.

Première phase des travaux

Deuxième phase des travaux

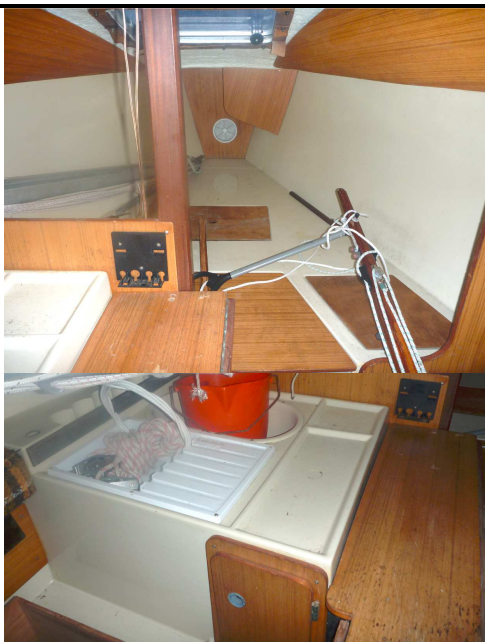
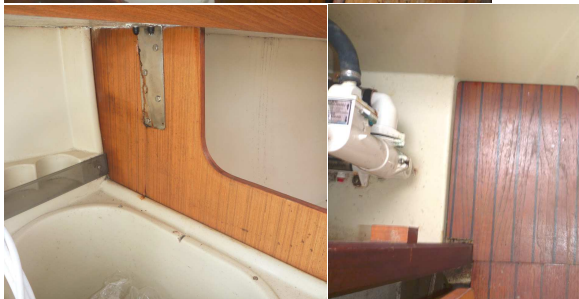
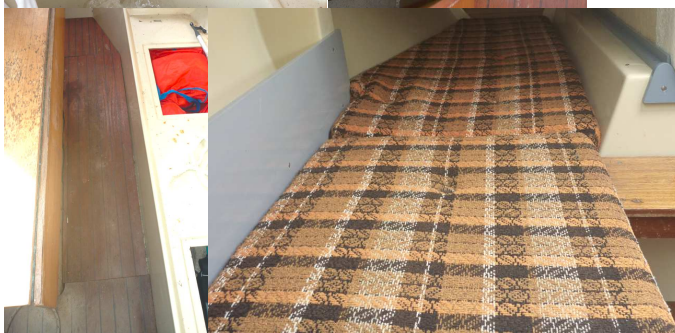
L'intérieur est dans le style du début des années 80, les boiseries sont en bon état, toute fois, des infiltrations d'eau on fait moisir le bois au niveau des hublots et des séparations de cloison (il va y a avoir un peu de ponssage !!!). Les coussins (qui me rappelle mon ancien canapé) sont du même style que le reste, ils ont bien vécu, mais ils peuvent encore servir.

Un rafraîchissement s'impose pour donner un peu de gaité et modernité à cet habitacle.

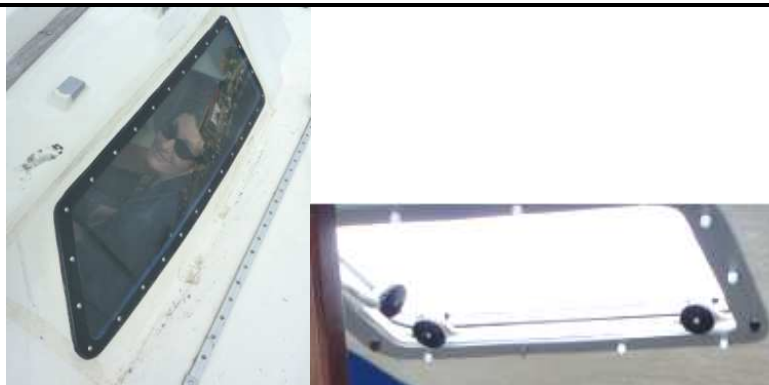
Fuite hublot avant = réfection étanchéité, confection d'une nouvelle contre-plaque en PVC à la place de l'ancienne en bois qui était bien abimée et changement du joint.

Fuite hublots latéraux = démontage des plexis, remise en état, réfection du joint.

Étancher l'habitacle :

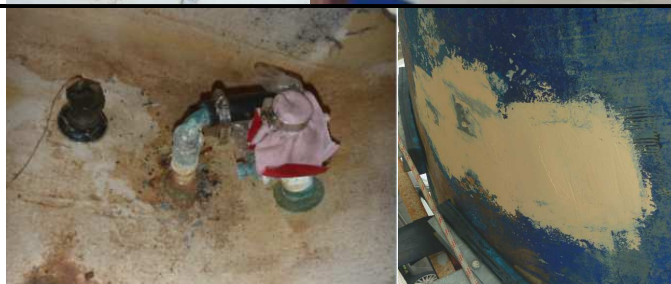
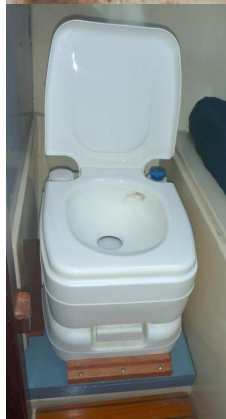
Démontage des tuyaux du WC marin rendu inutilisable par l'eau de mer (complètement grippé) et qui à provoqué une voie d'eau... 6h à écoper ...

Rebouchage des sorties de coque (WC et ancienne sonde).

Mise en place d'un WC chimique.

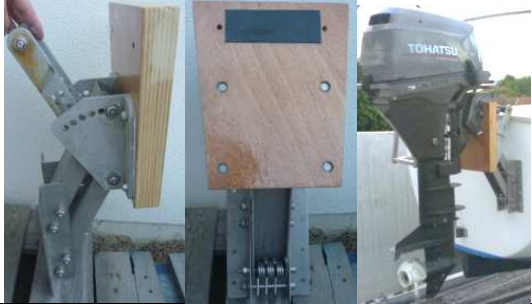
<p>La chaise moteur complètement corrodé et inutilisable a été remise à neuf, les pièces endommagées ont été remplacées par de l'inox. Le support moteur en bois a été refait et résiné. Le moteur qui fonctionne parfaitement a été révisé et a fait l'objet d'opération de maintenance (retouches de peinture, graissage...)</p>

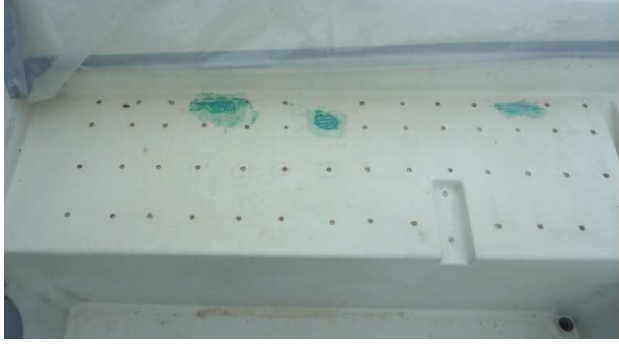
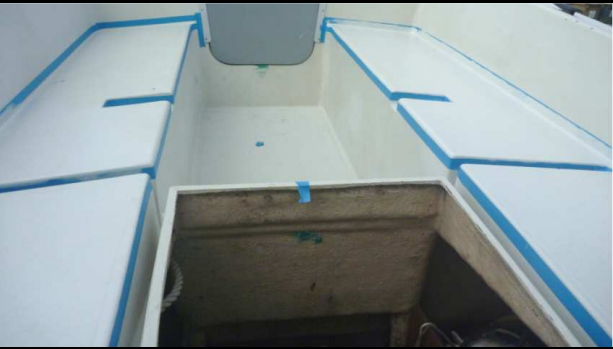
<p>Réparation des 2 bancs et du plancher du carré qui se sont abîmés avec le temps, l'eau s'est infiltrée et le bois est gorgé d'eau... il faut tout faire sécher (1 mois ½ car le beau temps n'était pas de la partie), combler les parties vides avec de la résine et refaire le gelcoat. Le résultat est plutôt satisfaisant ! La prochaine étape consistera à supprimer l'emplacement de la barre d'écoute (non fournie à l'achat) et qui s'avère gênant quand on est assis à plusieurs.</p>

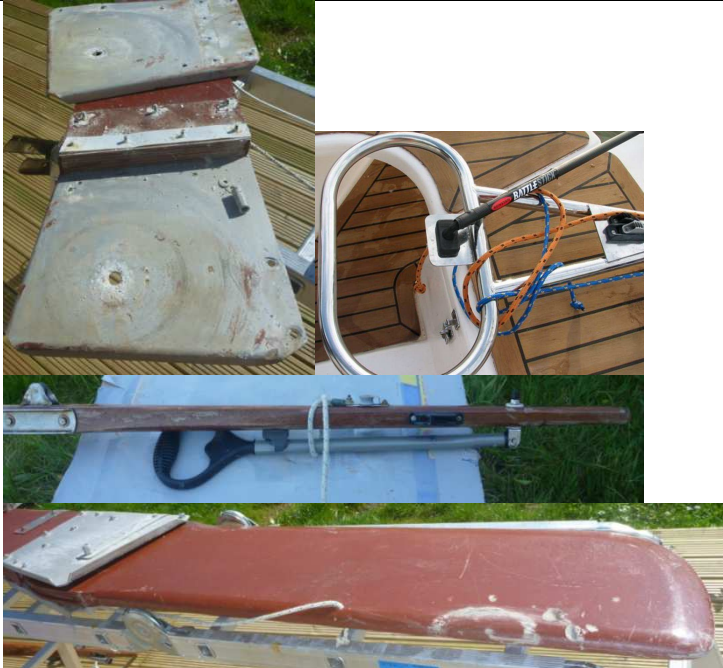
<p>Modification des renvois de pont et réfection des réas et capot de protection en inox.</p>	 
<p>Réfection du gouvernail complet, les parties métalliques en alu on bien souffert, elles sont remplacées par des joues en inox. Les parties en bois ont été ponçées et repeintes. La barre en bois sera remplacée à l'avenir par une barre en inox plus pratique (photo internet).</p>

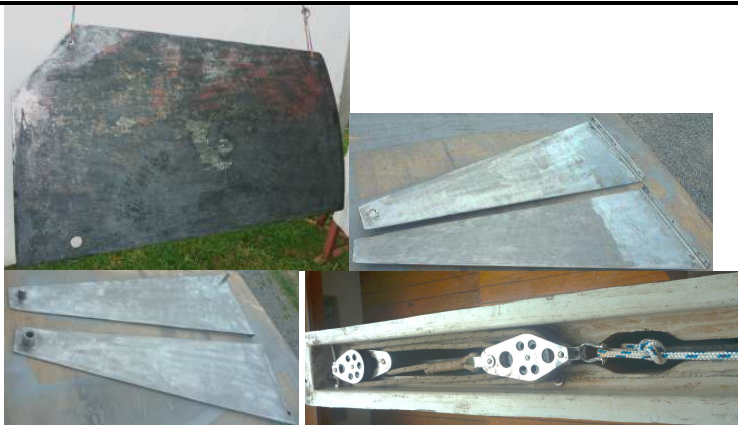
Démontage de la dérive et des 2 flasques qui sont en bon état, donc visiblement déjà changé. Seule la bague nylon est usée, une nouvelle bague est confectionnée.

Décapage complet, élimination de la corrosion. Vérification du système de relevage et entretien des poulies.

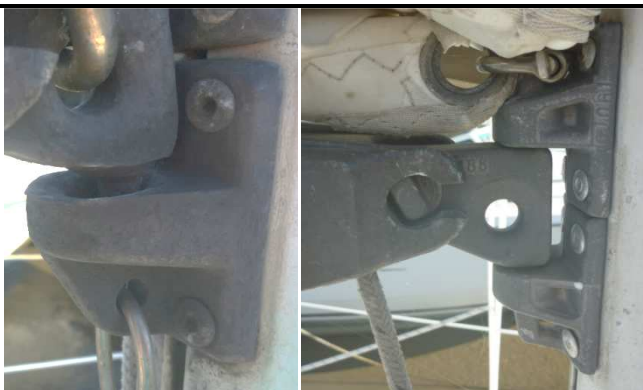
Remplacement du vit de mulet très usé, démontage et vérification de la semelle de mât et de sa fixation.

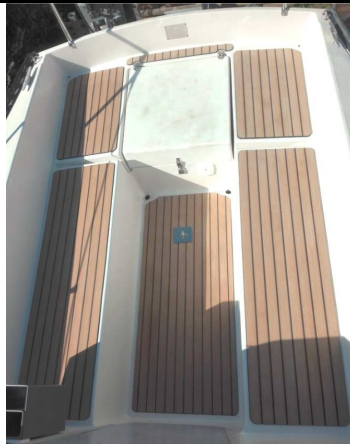
Recouvrement en panneaux Isiteck (imitation teck) du carré arrière. Outre l'aspect décoratif, cette opération a été rendue nécessaire car la réparation faite dans la 1^{ère} phase n'a pas suffi. Le gelcoat s'est fissuré par endroit du fait de la fatigue des matériaux.
L'application de ces panneaux a pour but premier de renforcer l'étanchéité des parties fragiles.
