MENTAWAI... l'aventure commence !

Décembre 2014, achat du voilier Jouët 680 baptisé « FOEHN » il vient du chantier naval de Clouey, c'est mon premier bateau et un rêve qui se réalise enfin !
Désormais son port d'attache sera La Teste de Buch et il est rebaptisé « MENTAWAI », son nom fait référence à une île Indonésienne : l'île aux fleurs.

Première phase des travaux

Deuxième phase des travaux

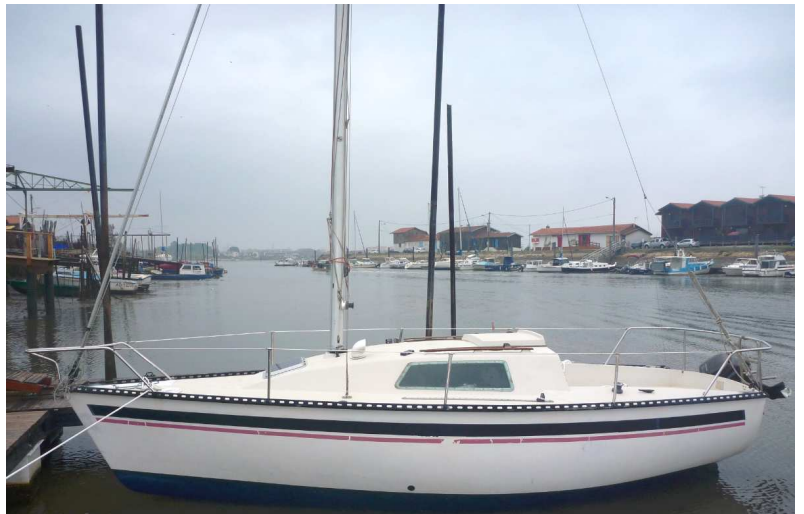
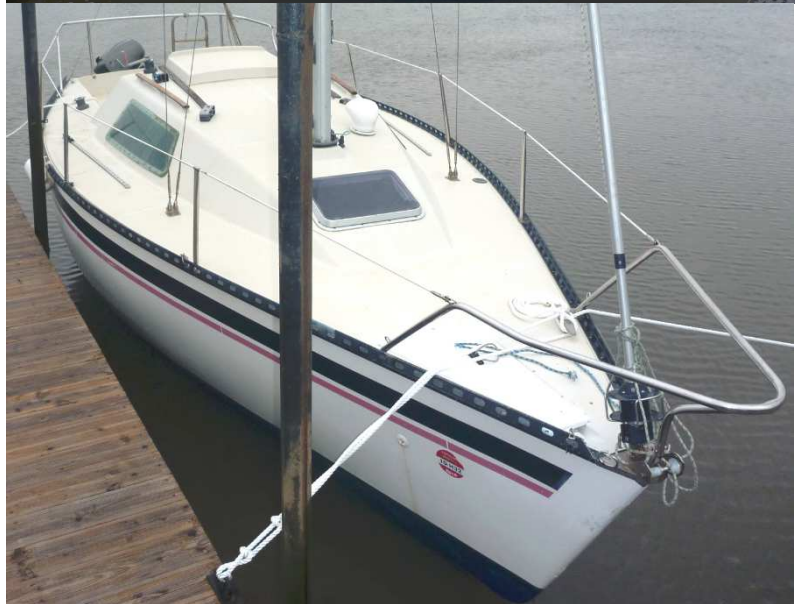
Vue générale extérieure, globalement en bon état de conservation pour ce voilier construit en 1981 et portant le n° de série 401. Il fait partie des tout derniers voiliers de la série.

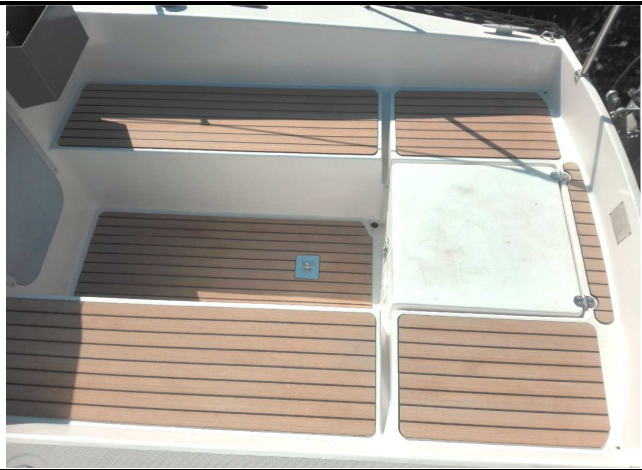
Recouvrement en panneaux Isiteck (imitation teck) du carré arrière. Outre l'aspect décoratif, cette opération a été rendue nécessaire car la réparation faite dans la 1^{ère} phase n'a pas suffi. Le gelcoat s'est fissuré par endroit du fait de la fatigue des matériaux.
L'application de ces panneaux a pour but premier de renforcer l'étanchéité des parties fragiles.
